TCS – Strassensicherheitsaudit Gemeinde Beromünster – LU

Bericht für die Gemeindebehörden

Art des Dokuments	Bericht
Titel	TCS – Strassensicherheitsaudit
	Gemeinde XYZ
Nummer	2022 001 – 6215 00
Autor	TCS – Éric Loutan und Philipp Hintermann
	SWISSTRAFFIC – Daniel Baumann und Roger Schmid
Kontaktdetails	Philipp Hintermann - Philipp.Hintermann@tcs.ch - +41 58 827 32 01
Herausgeber	Verkehrssicherheit
Anwendung	Extern
Einstufung	Audits der Gemeinden
Archivierungspflicht	Ja
Version	1.00
Ausgabedatum	
Ersetzt die Version vom	-

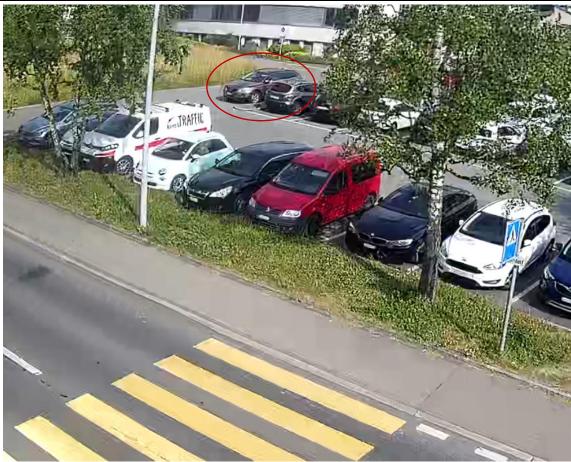
Abbildung 19 – Illegales Parkieren ausserhalb der Parkfelder

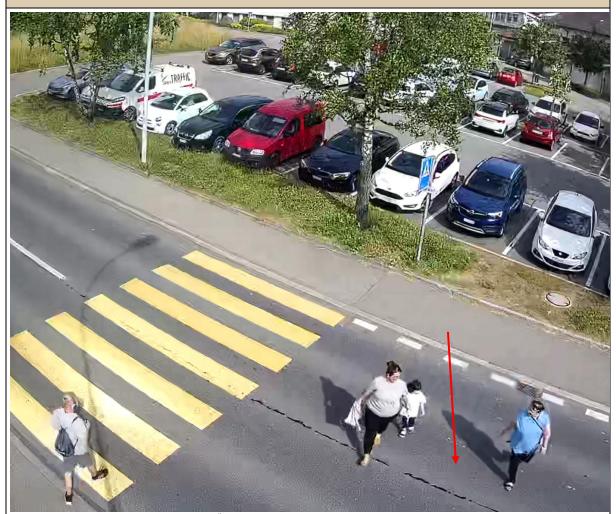
Abbildung 20 – Überqueren der Strasse abseits des Fussgängerstreifens

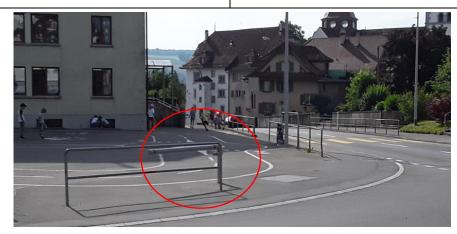
Abbildung 41 – Offene Schranke bei der Zufahrt auf den Schulhausplatz

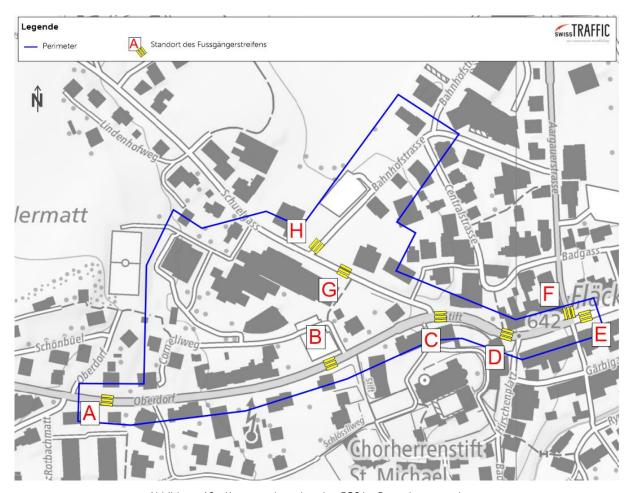
Abbildung 46 - Karte von bestehenden FGS im Betrachtungsperimeter

Die Fussgängerstreifen C, D, E und F sind laut der Analyse wegen mangelnder Sichtbedingungen die problematischsten. Die Sichtbarkeit eines Kindes aus ausreichender Entfernung ist nicht gegeben. Ausserdem ist es im Annäherungsbereich oft ungeschützt oder das Signal 4.11 ist nicht vorhanden.

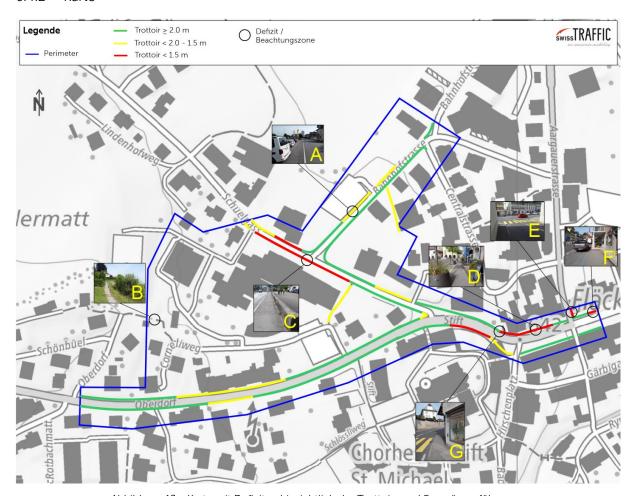
Abbildung 48 - Karte mit Defiziten hinsichtlich der Trottoirs und Fussgängerführungen

Es bestehend im Betrachtungsperimeter Trottoirabschnitte, welche eine Breite von 1,5 m unterschreiten. Auf der Übersichtskarte (Kapitel 6.4.2) werden diese Abschnitte in Rot hervorgehoben. Hierbei handelt es sich vor allem um Abschnitte auf der Schuelgass und des Quartiers Fläcke.

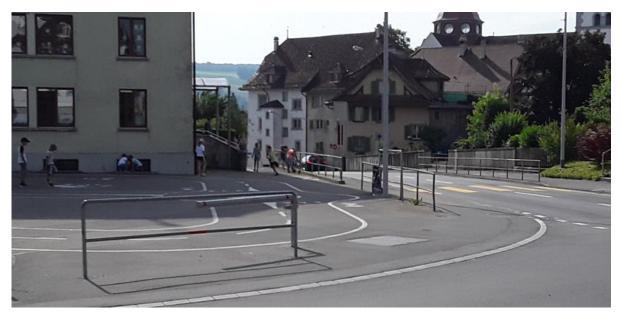
Der Schulhof der Primarschule Beromünster ist lediglich mit einem Geländer (nicht durchgehend) vom Strassenraum getrennt. Selbst wenn die Barrieren für die Zufahrtsbeschränkung des motorisierten Verkehrs geschlossen sind, kann nicht verhindert werden, dass beispielsweise ein Fussball vom Schulhof in Richtung Strasse rollt. Dieses Phänomen wird leider oft davon begleitet, dass ein Schulkind das wegrollenden Objekt verfolgt und sich auf die Schuelgass (Kantonsstrasse, signalisiert 50 km/h) rennt.

Abbildung 56 - Fehlende physische Abtrennung zwischen Schuhofplatz und Kantonsstrasse

Es stellt sich die Frage, ob anstelle der bestehenden durchlässigen Abtrennung, eine andere Abtrennung (z.B. durch einen Hag aus Holz) angebracht werden sollte. Dies würde oben beschriebenes Szenario verhindern.
