TCS – Strassensicherheitsaudit Gemeinde Beromünster – LU

Bericht für die Gemeindebehörden

Art des Dokuments	Bericht
Titel	TCS – Strassensicherheitsaudit
	Gemeinde XYZ
Nummer	2022 001 – 6215 00
Autor	TCS – Éric Loutan und Philipp Hintermann
	SWISSTRAFFIC – Daniel Baumann und Roger Schmid
Kontaktdetails	Philipp Hintermann - Philipp.Hintermann@tcs.ch - +41 58 827 32 01
Herausgeber	Verkehrssicherheit
Anwendung	Extern
Einstufung	Audits der Gemeinden
Archivierungspflicht	Ja
Version	1.00
Ausgabedatum	
Ersetzt die Version vom	-

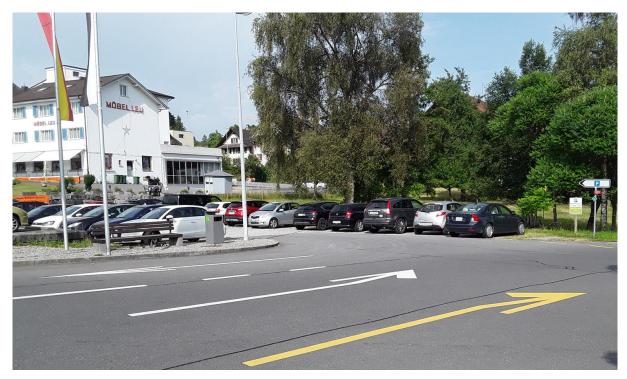
Abbildung 54 - Parkplatz Beromünster, Post

Der Parkplatz bei der Bushaltestelle «Beromünster Post» bietet ca. 40 Parkplatze, welche von der Bahnhofstrasse aus erreichbar sind und sich in unmittelbarer Nähe zum Primarschulhaus befinden. Um diesen Parkplatz zu erreichen, müssen Schulkinder die Bahnhofstrasse überqueren (30er-Zone). Dies wird als unproblematisch betrachtet. Es handelt sich um kostenlose Parkplätze, welche von «Eltern-Taxis» rege genutzt werden. Der Auslastungsgrad des Parkplatzes war während der durchgeführten Inspektion recht hoch (vereinzelt freie Plätze).
